国総研共同研究 「海岸保全における砂袋詰め工の性能評価技術に関する研究」

共同研究の公募(2010.6.21)

共同研究者の募集について

① 海岸保全における砂袋詰め工の性能評価技術に関する研究

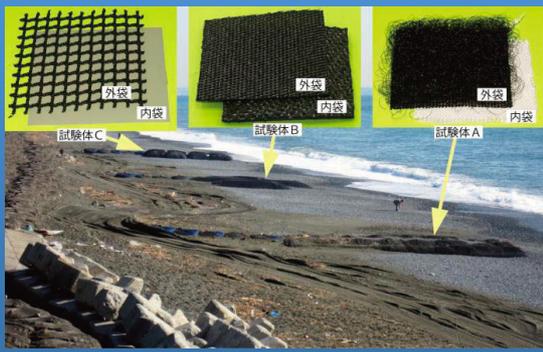
突堤タイプ施工実験(神奈川県大磯海岸)
施設性能の確認調査も兼用し、新規配置施設の試行にも有効であることが示された。

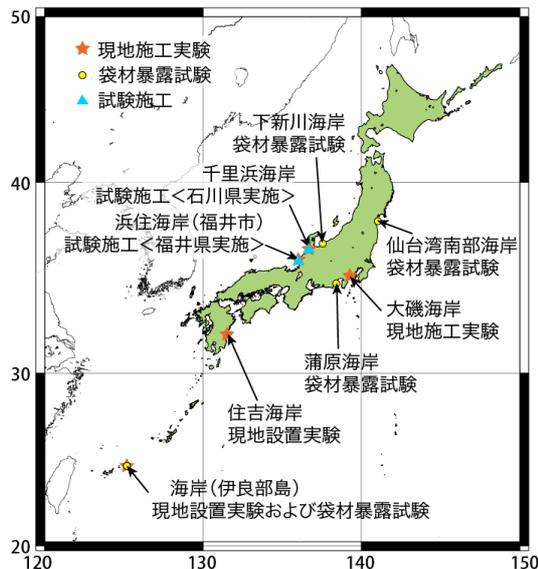
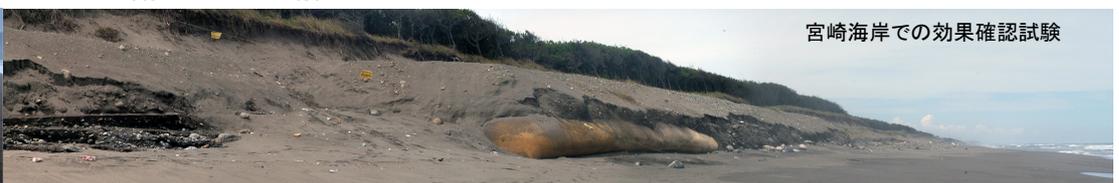
袋材性能の向上のため各地で実施した実験・試験

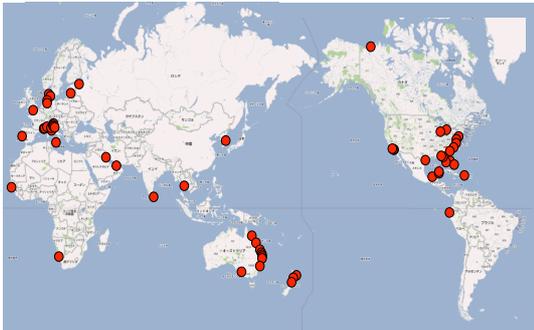
海外におけるサンドパックの使用事例

使用事例のある海岸 (文献等に報告されているもの)

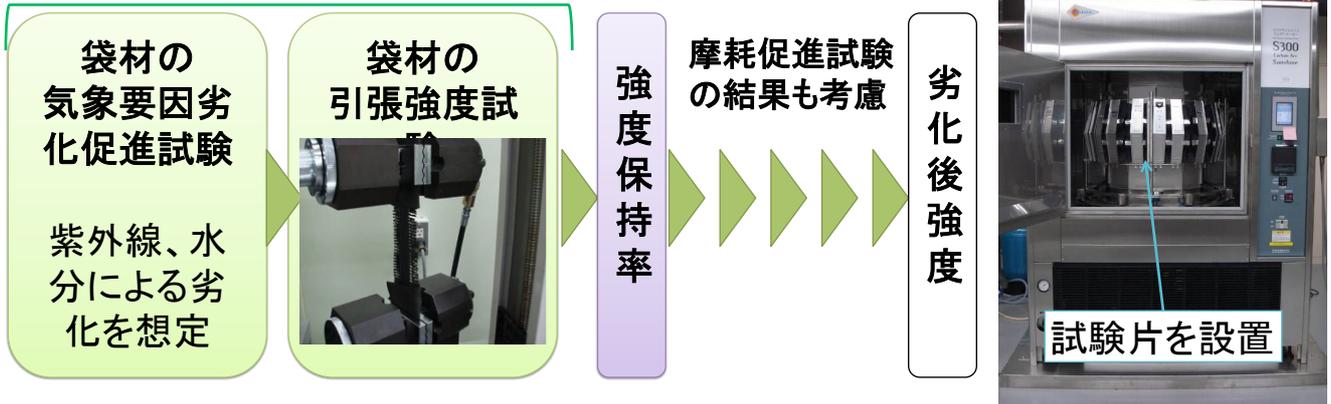
袋材の気象要因劣化の評価の流れ

$$\text{劣化後強度} = \text{初期強度} \times \text{気象要因劣化後の強度保持率} \times \text{摩耗後の強度保持率}$$

気象要因劣化の評価

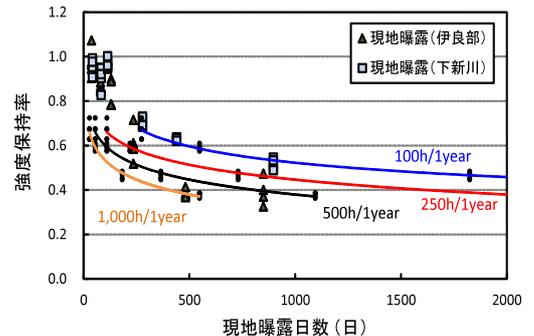
現地曝露と促進試験の対応

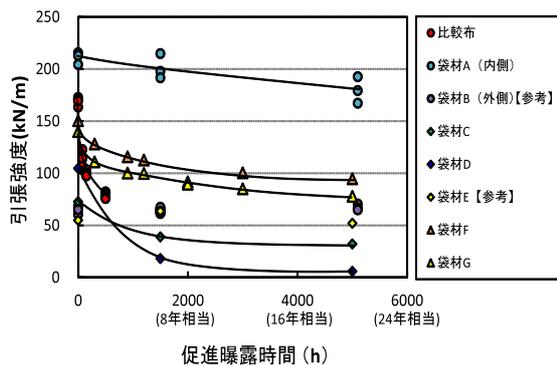
試験結果の例

B社		比較布
	基布	縫合部	
初期強度 (kN/m) (T) [品質管理値]	200	160	169
目標寿命 t(年)	10		
コンクリート摩耗量 (mm)	2.5		
摩耗後の強度保持率 α_a	0.81	0.81	0.08
気象要因劣化促進試験	2,500 時間		
気象要因劣化後の強度保持率 α_w	0.88	0.88	0.32
劣化後強度 (kN/m) $T \times \alpha_a \times \alpha_w$	142.6	114.0	4.3

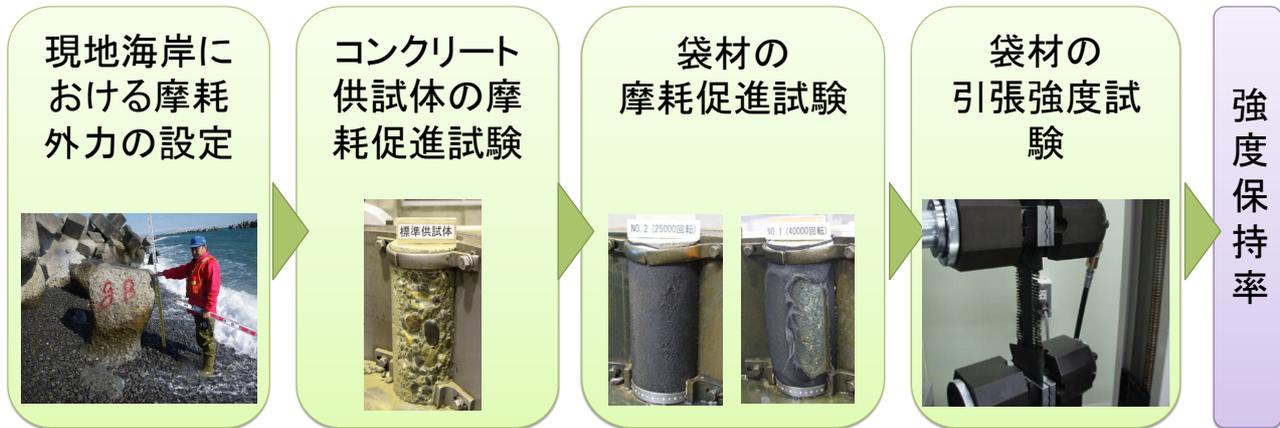
袋材の摩耗劣化の評価の流れ

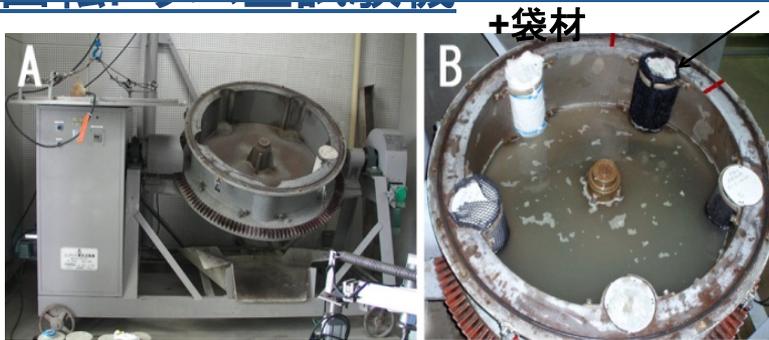
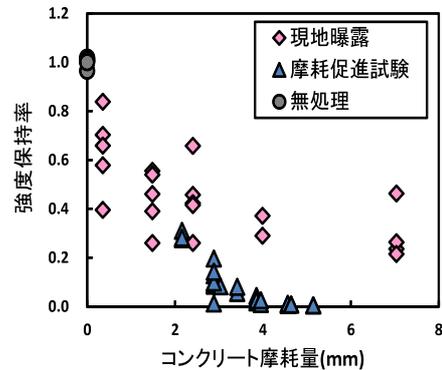
礫海岸を想定した摩耗促進試験

海浜材料:10kg,水:70Lを投入して回転

径15cm, 長さ30cm)

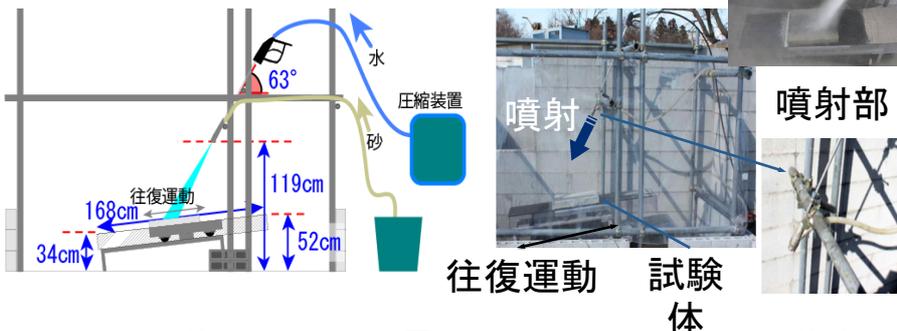
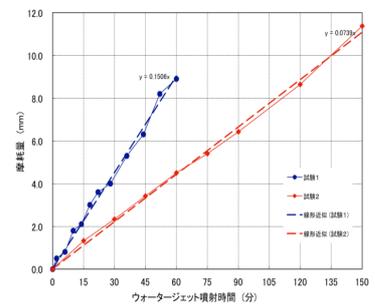
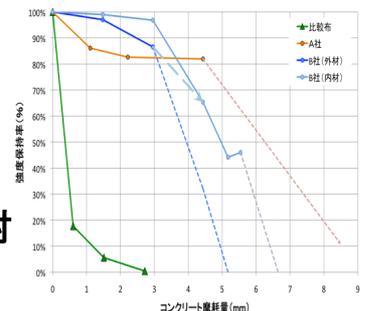
砂海岸を想定した摩耗促進試験 ウォータージェット試験

水:16ℓ/分、砂(珪砂5号dm=0.5mm)1.67kg/分を噴射
(ノズルの状態によって変化する)
