# NAKADA SAND PACK

## ナカダ産業のサンドパックの特徴 3層からなる強化構造！

## 西湘海岸施工実験

## 宮崎海岸施工実験

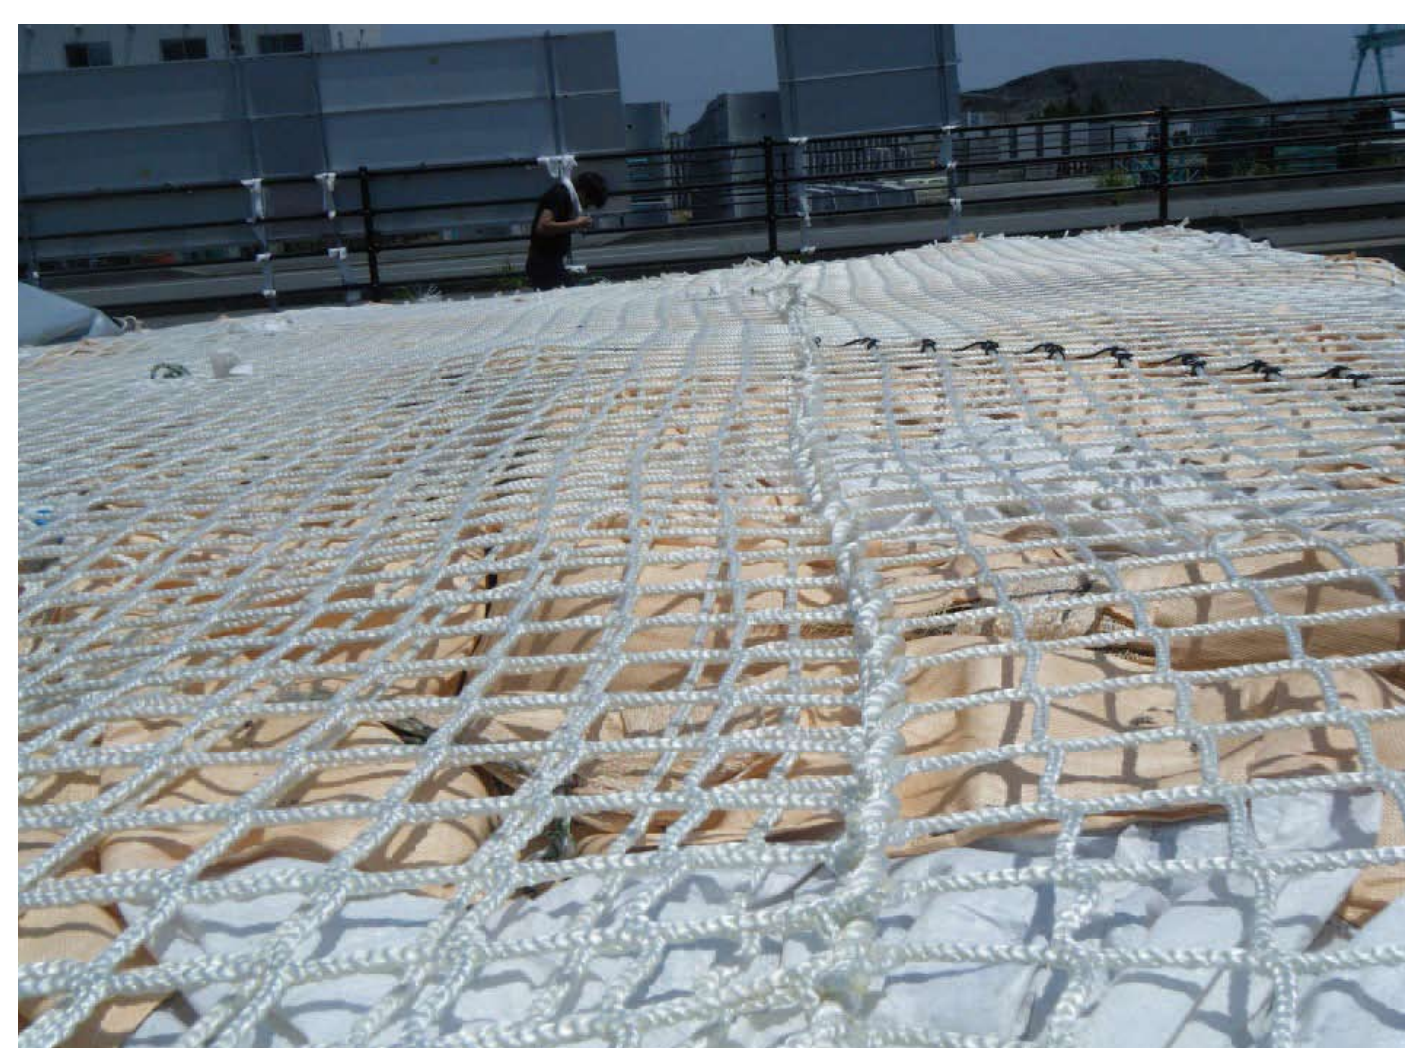
### 1. 内網で内圧を抑制

外材と内材の間に網を入れることにより施工時や、供用時の内圧を抑制。同時に、中材の大型土のうの動きも抑制し、袋材の変形に対応。

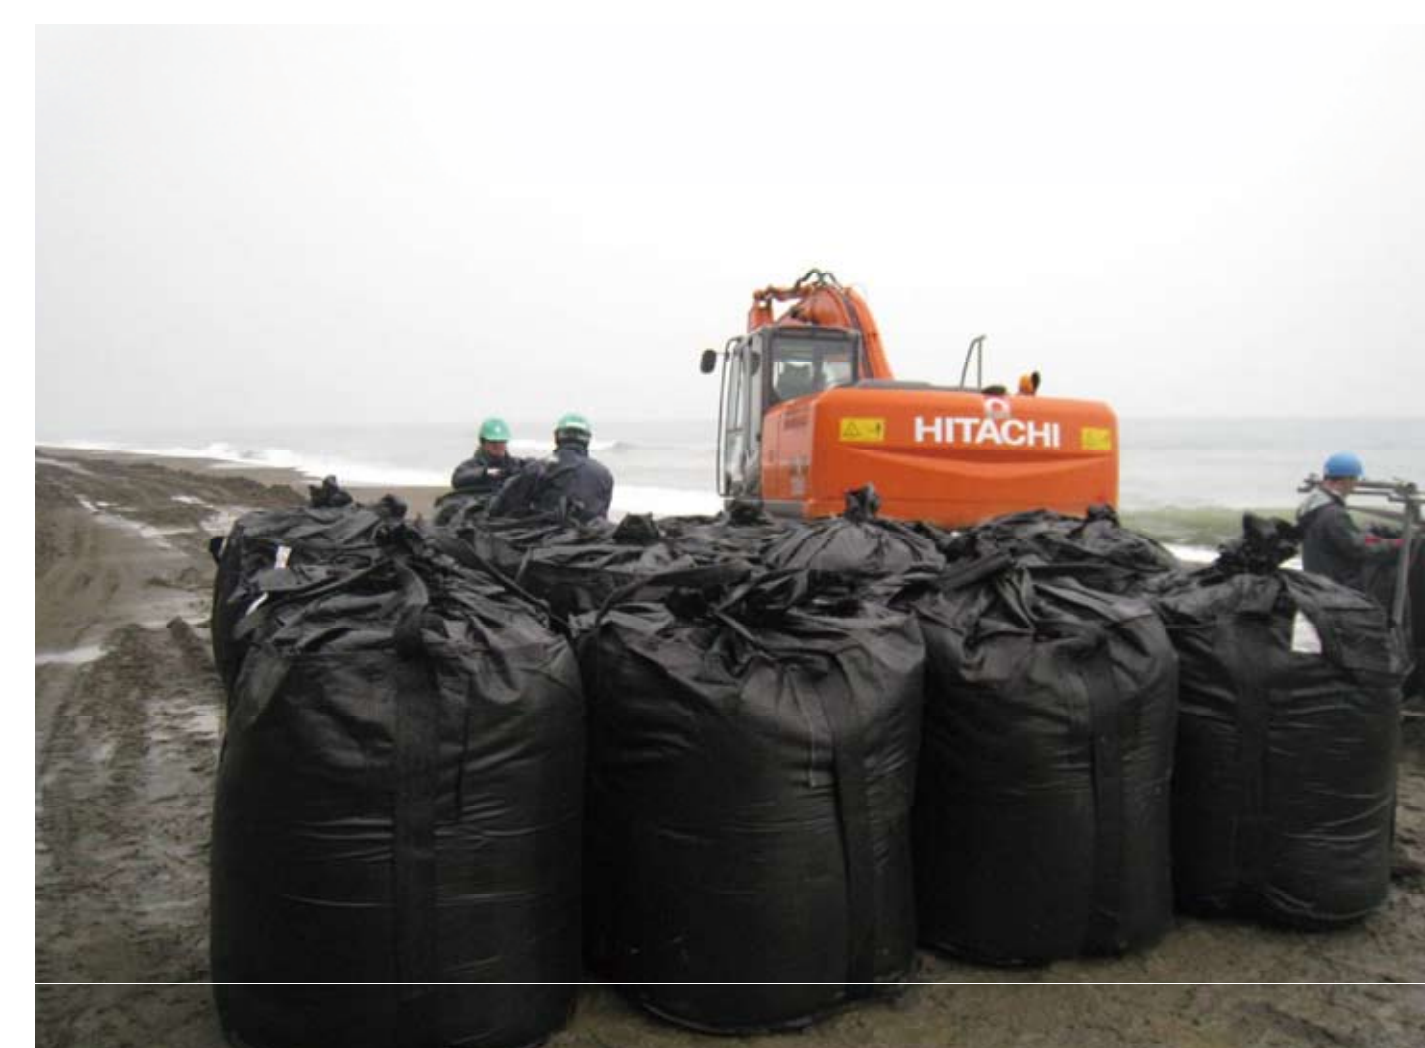
### 2. 内材は簡単大型土嚢

一般的に使用されている土木材料である。大型土のうを内材に使用。簡単なわかりやすい作業です。

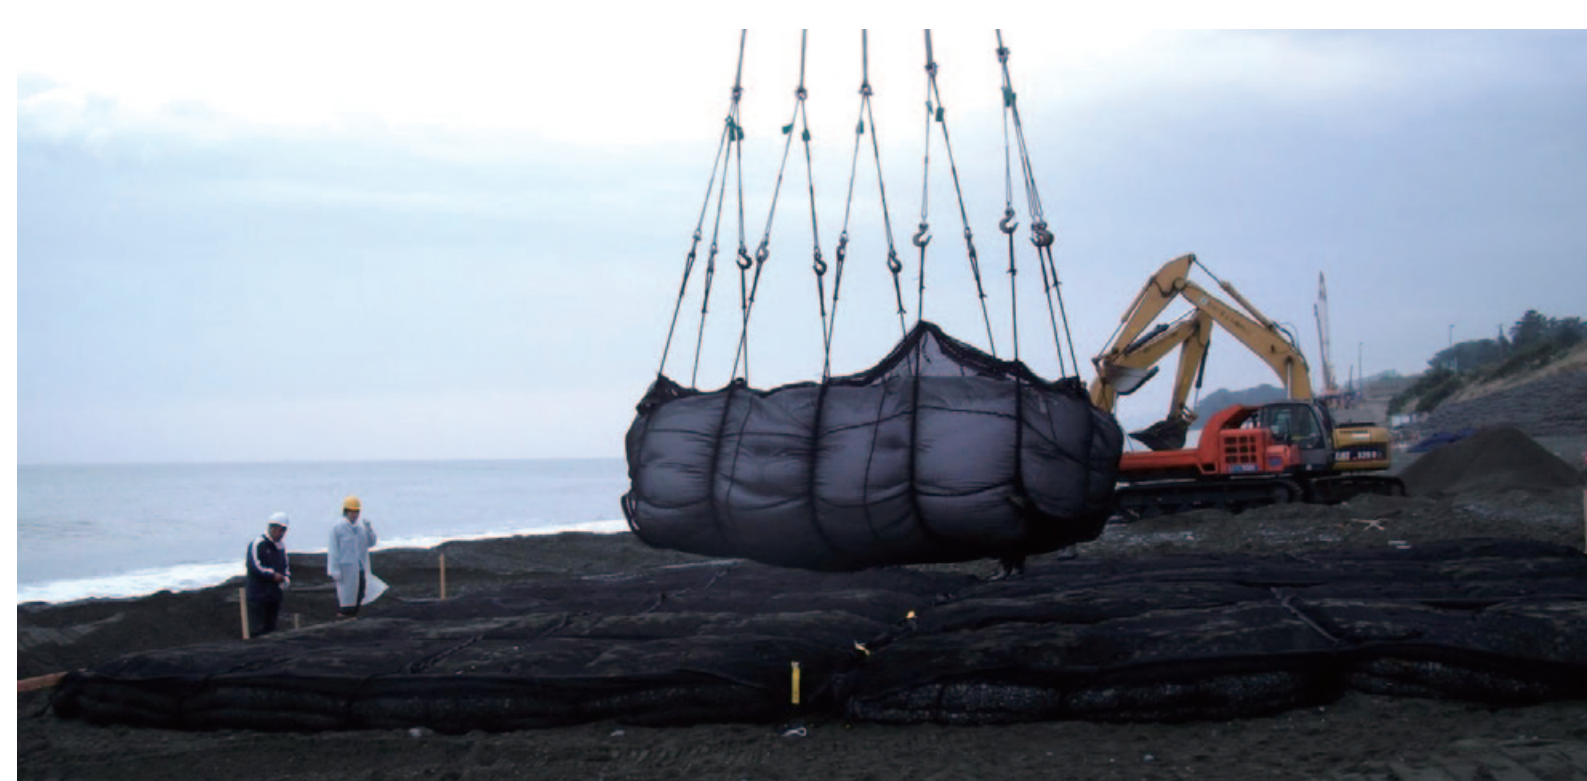
#### ①移動可能

最終目標は海中施工ということであったため、移動可能サイズのサンドバックを設計。台風や高波浪時の波に対しては連結することによって群衆とした。

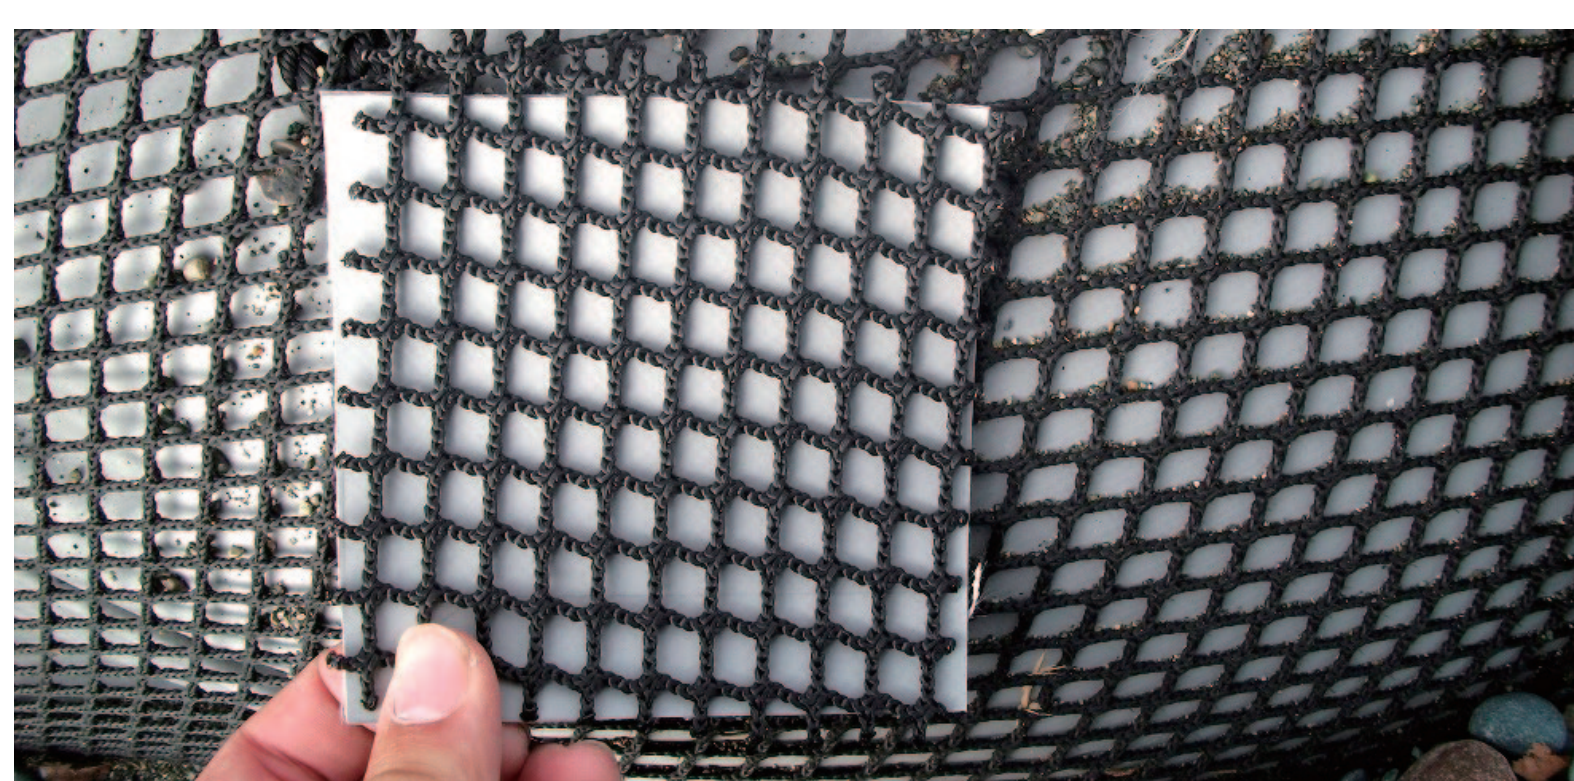
#### ②礫の衝突に対して強い

外材を網とし、サンドバック本体への礫の衝突を防護した。

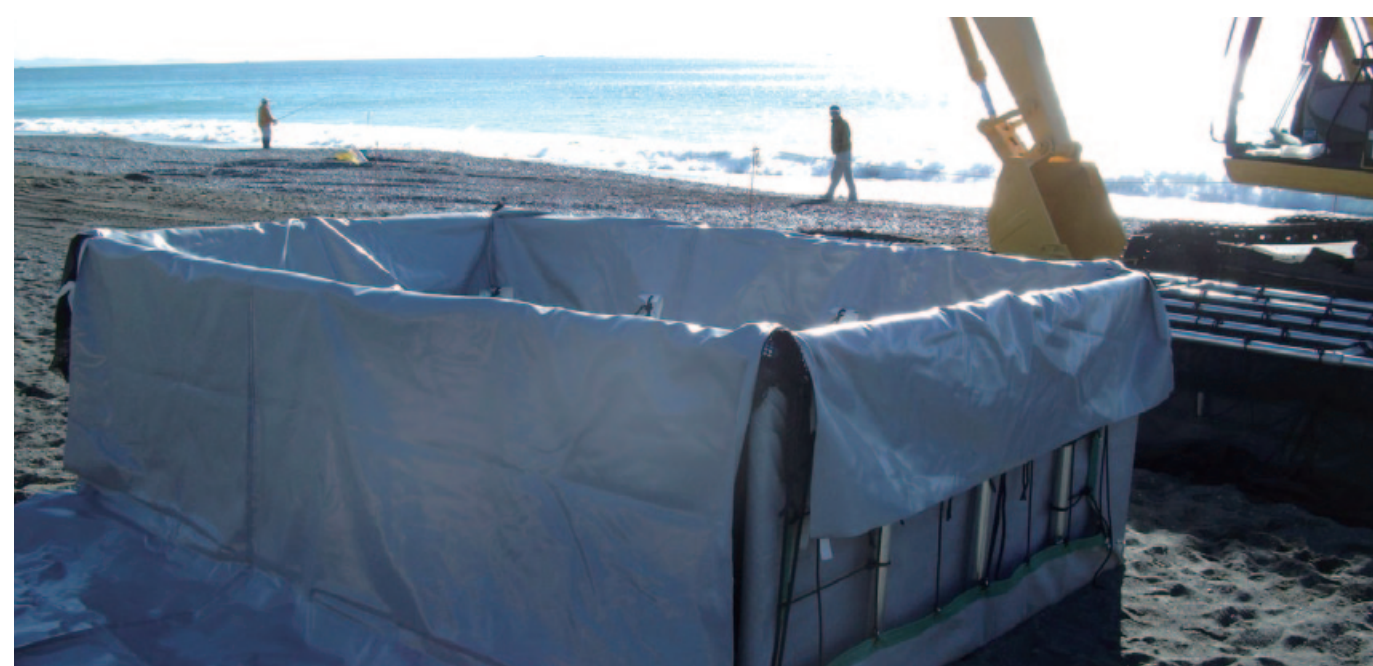
- ① 外材：ポリエステル網地、内材：塩化ビニルシートからなるサンドバック（W×H×L=2m×1m×3m）を専用型枠に固定し、中詰め材（現地砂礫混じり）をバックホウにて投入した。

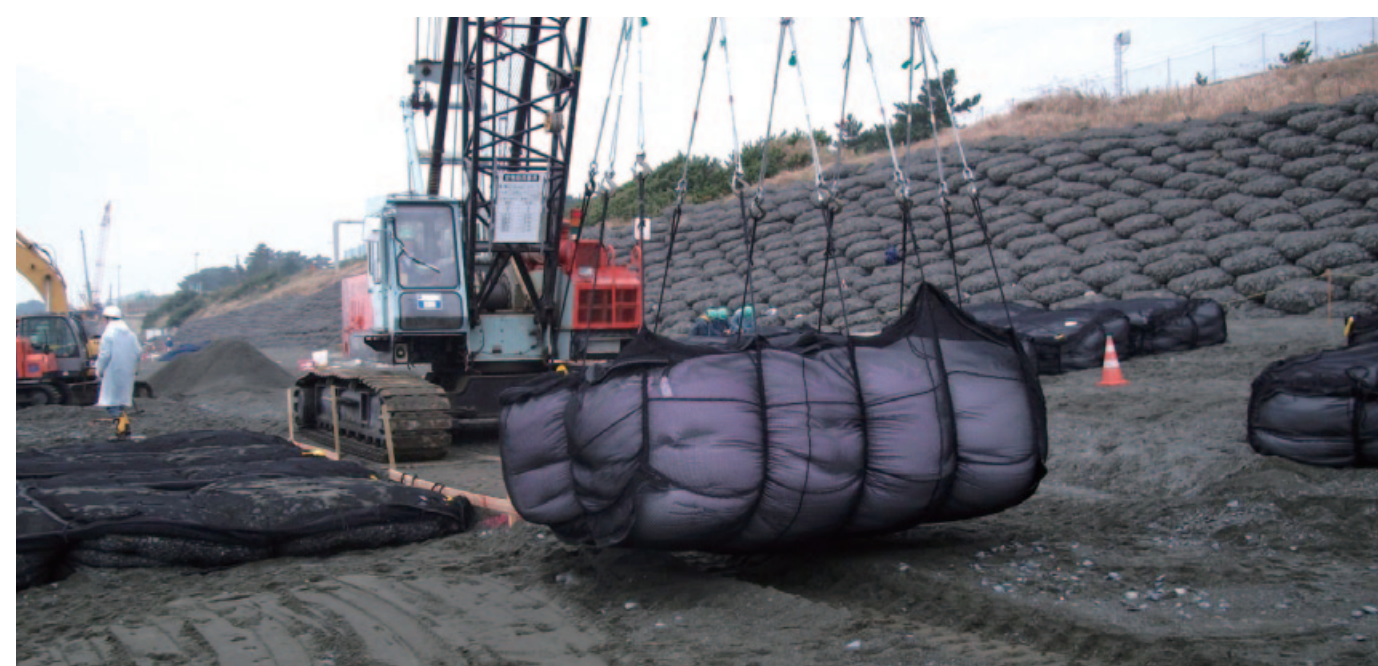
- ② サンドバックを型枠から吊出し、仮置きした。

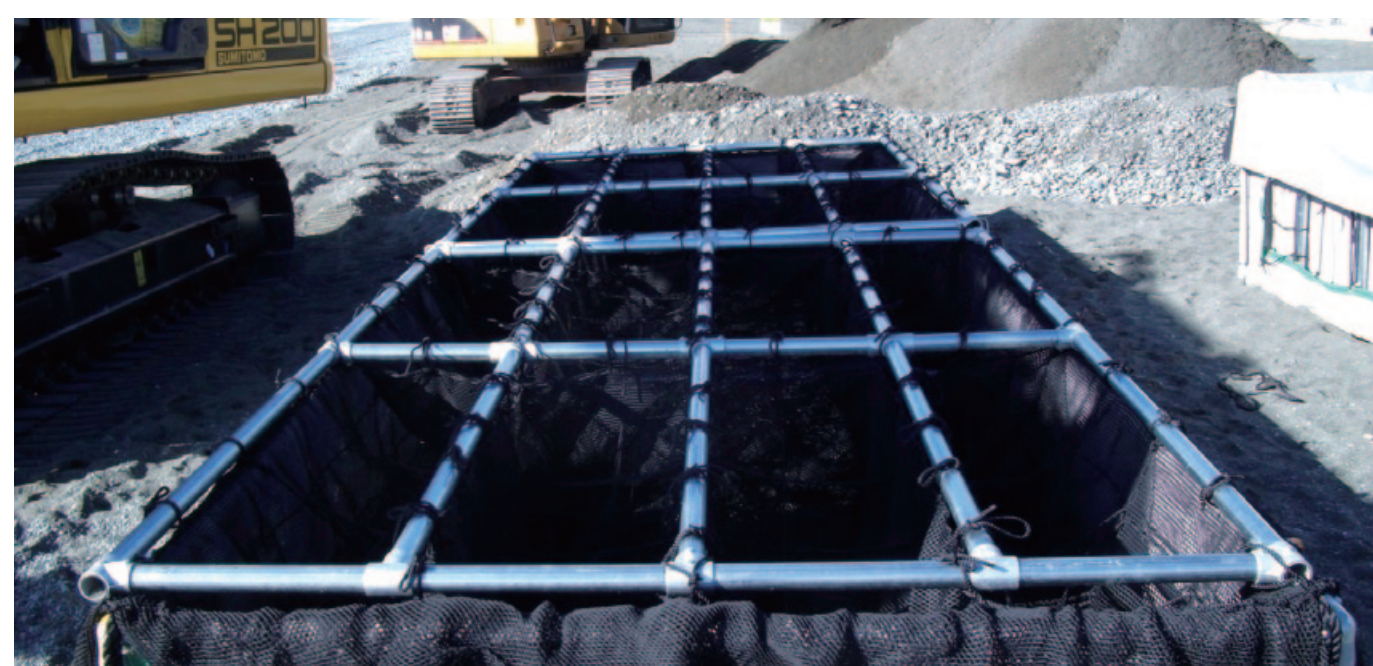
- ③ 洗掘防止対策として、セル型グラベルマット（W×H×L=2m×0.5m×6m）を専用型枠に固定し、中詰め材（現地砂 現地砂をふるい分け）をバックホウにて投入した。

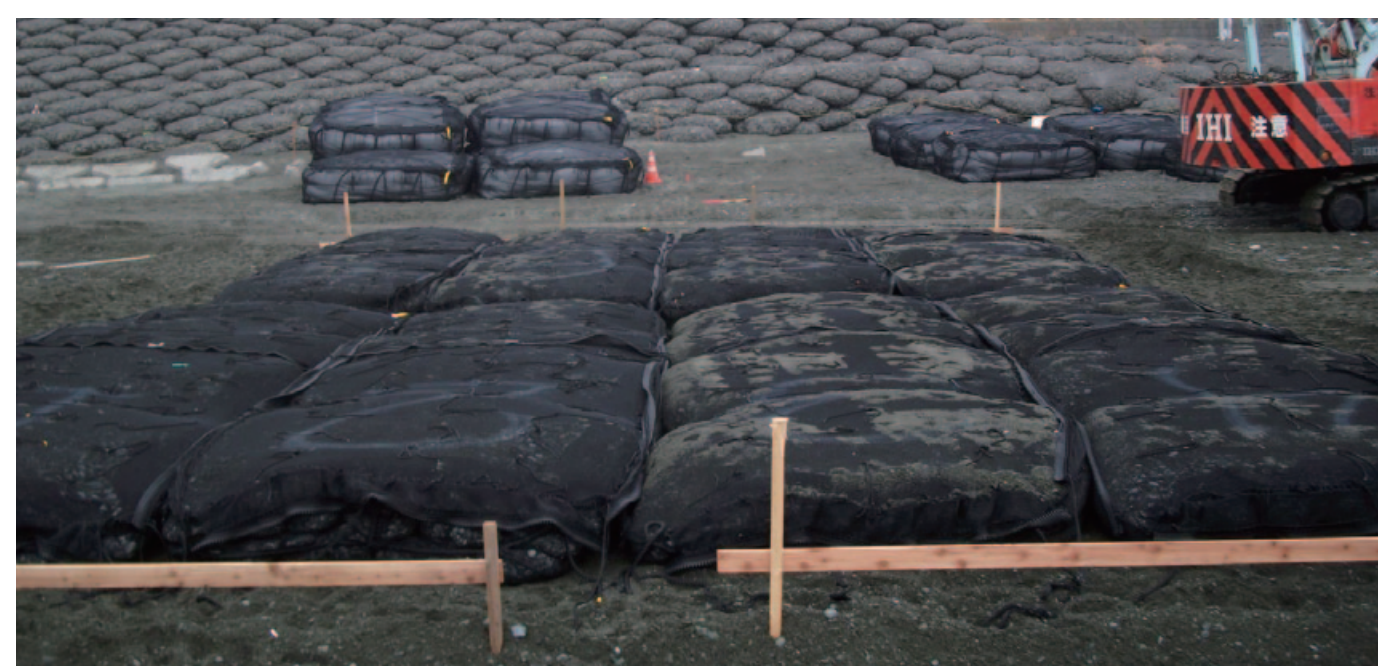
- ④ 設置個所を30cm床掘し、整地後、セル型グラベルマット8袋を海を正面として4袋×2列（8m×12m）で並べた。各セル型グラベルマットは縦、横ともに、それぞれをファスナーにて連結した。

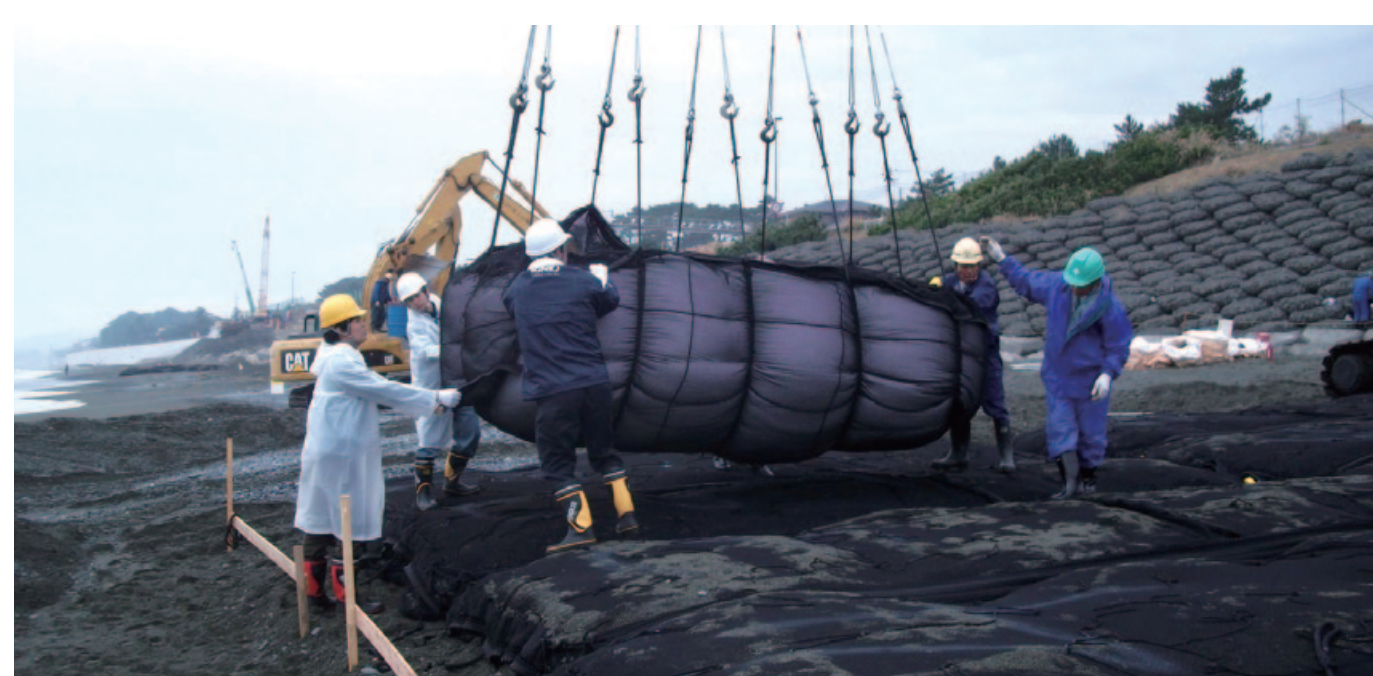
- ⑤ サンドバックをセル型グラベルマットの上に同様（8m×12m）に16袋並べ、サンドバック同士、サンドバックとグラベルマットをそれぞれファスナーにて連結した。

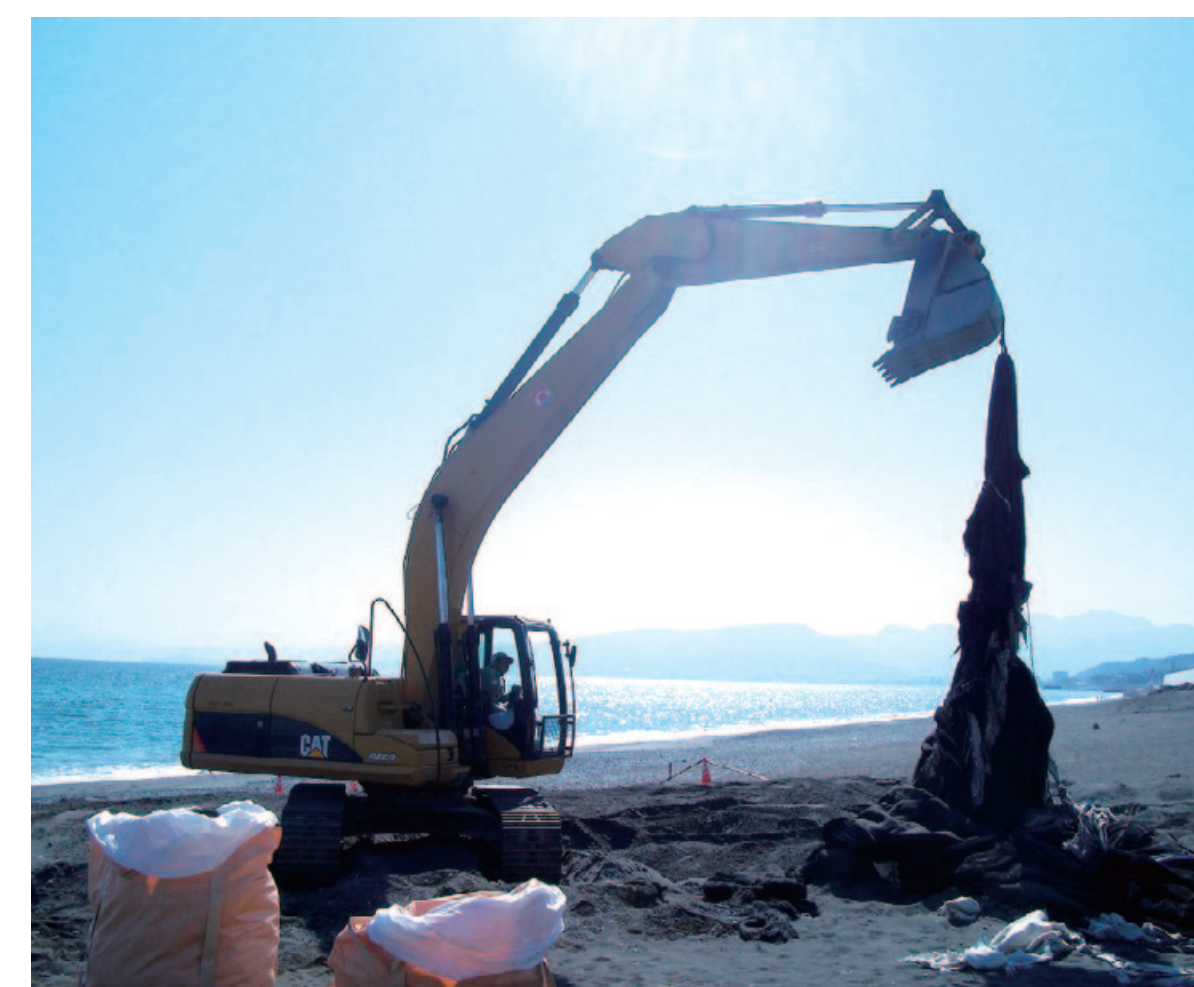
撤去工事は試験体のサンプリング後、バックホウにてサンドバックを破壊した。破壊作業は3時間程度で終了し（7.5分/袋）、中詰め材の埋戻しおよび均しを行った。最も時間のかかった作業はごみの運搬であり、約1日を要した。これは、運搬車が小さかったことや、搬入路までの距離が長かったことによる。しかし、搬入路の場所やトンネル等の障害物は本工事では指定できなかったため次回以降本問題を考慮して、計画を組むことが良いとした。

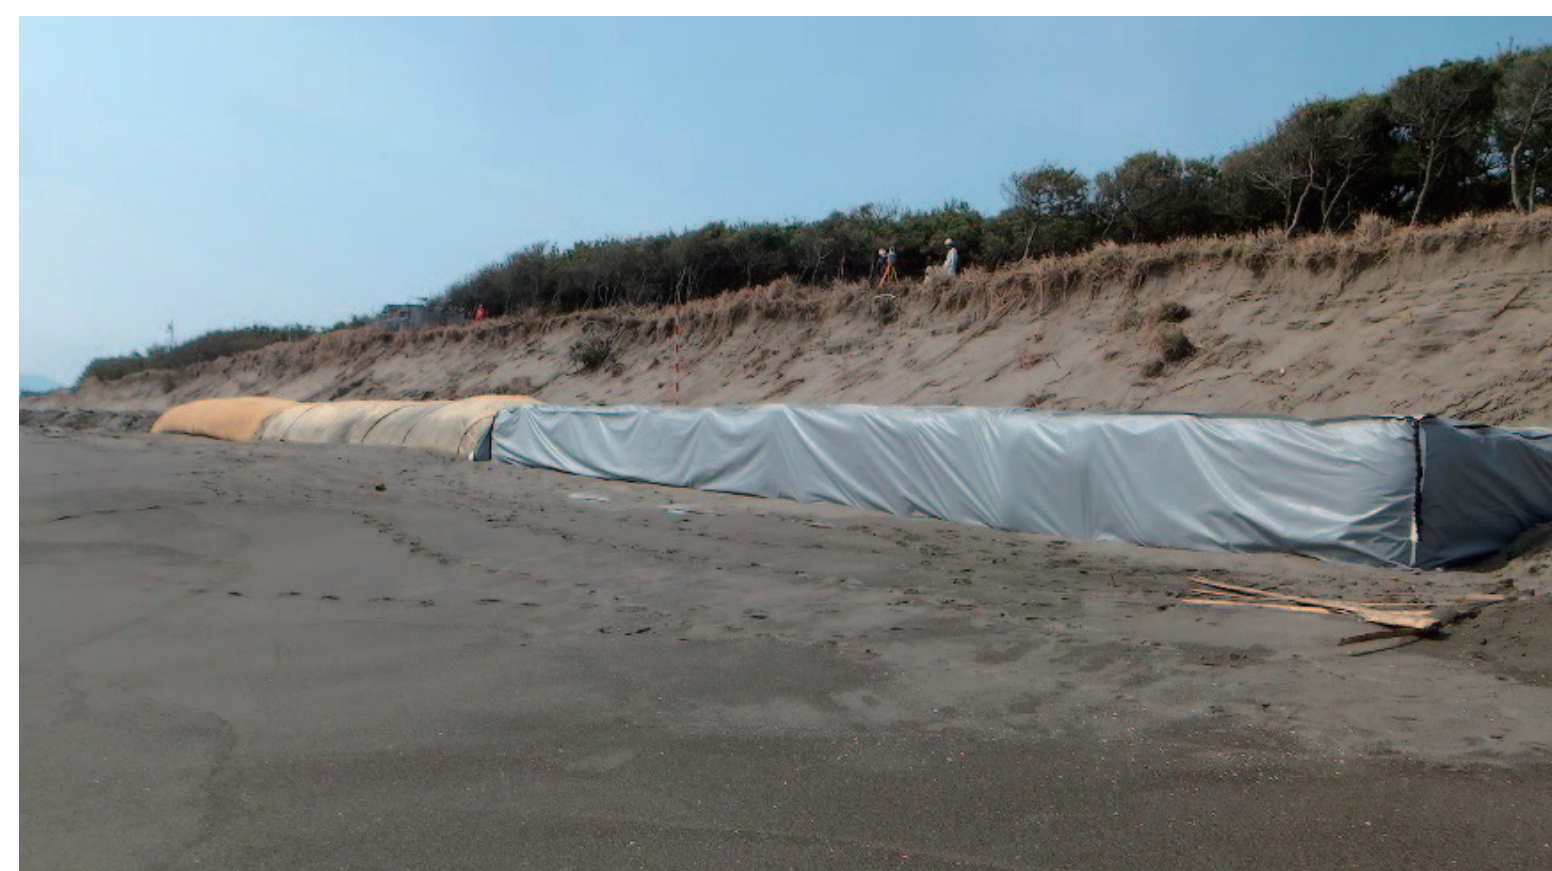
#### ①超重量構造物

宮崎海岸は1体の重量を大きくすることをコンセプトに設計された。そのため、西湘海岸で使用していた型枠は使用できず、大型土のうの中詰め材としてサンドパックに入れ、内側から型枠とし、形成した。理論上は216tの重量となるため、施工現場で直接製作し、移動は考えない設計である。

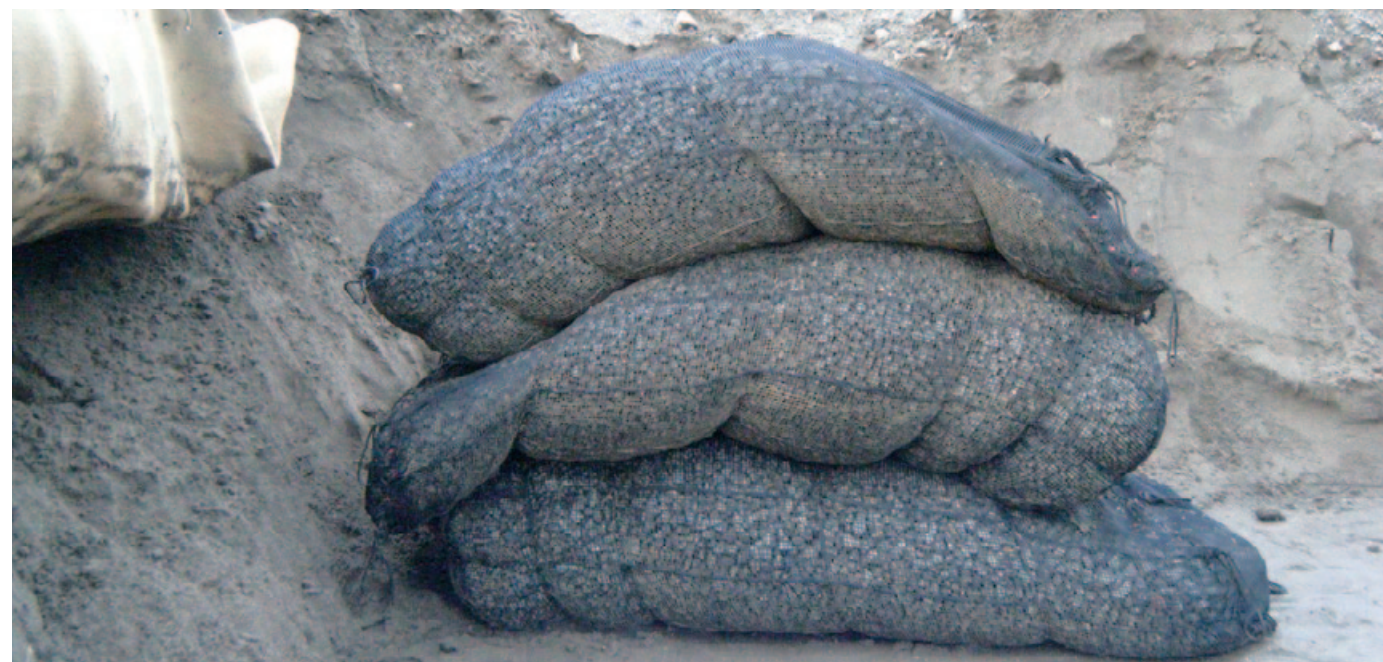
- ① セル型グラベルマット (W×H×L=2m×2m×0.5m) を6袋製作し、サンドパック1段目設置位置の両端背面に3袋ずつ1.5mの高さになるように設置する。

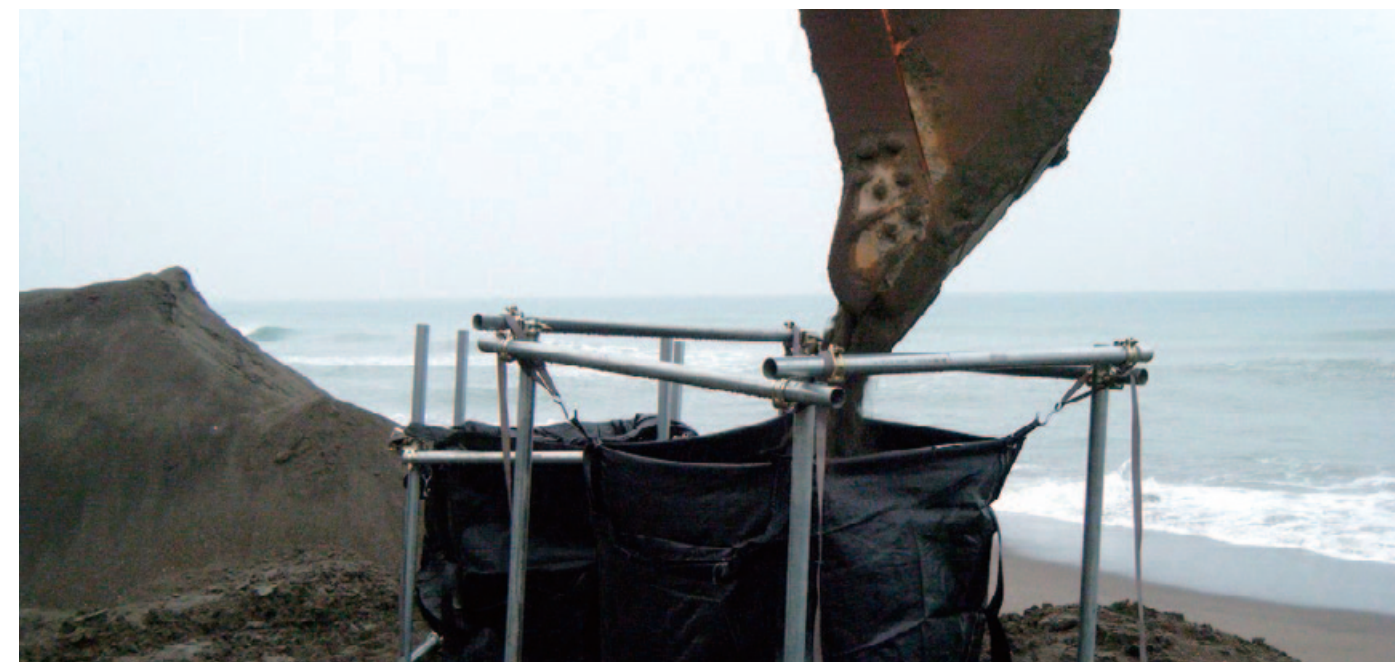
- ② すでに準備されていた中詰め材(使用量を測定するため定量)をサンドパックの中詰め材とする大型土のう(D×H=φ1m×1.5m)に投入する。土のうは1袋につき80袋使用する。

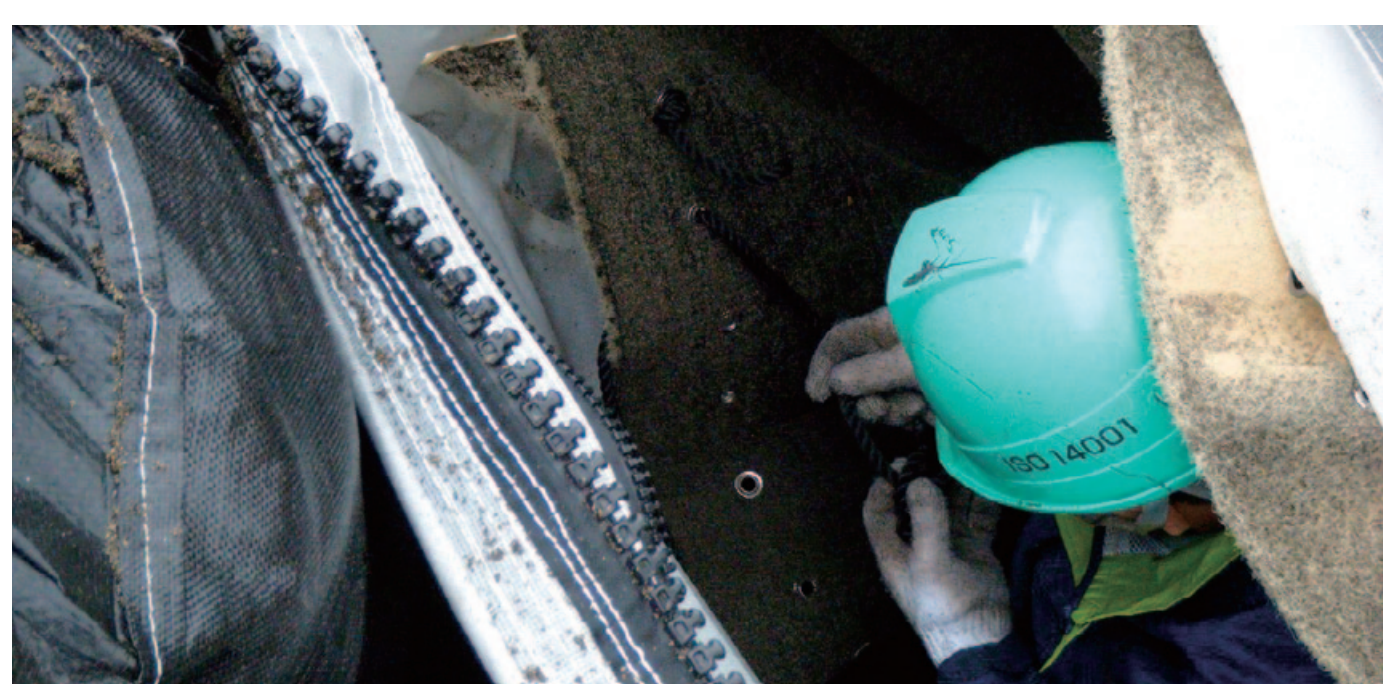
- ③ 外材:塩化ビニルメッシュシート、内材:ポリエステル基布からなるサンドパック(W×H×L=4m×1.5m×20m)を広げ、隣接する袋体と接続する。

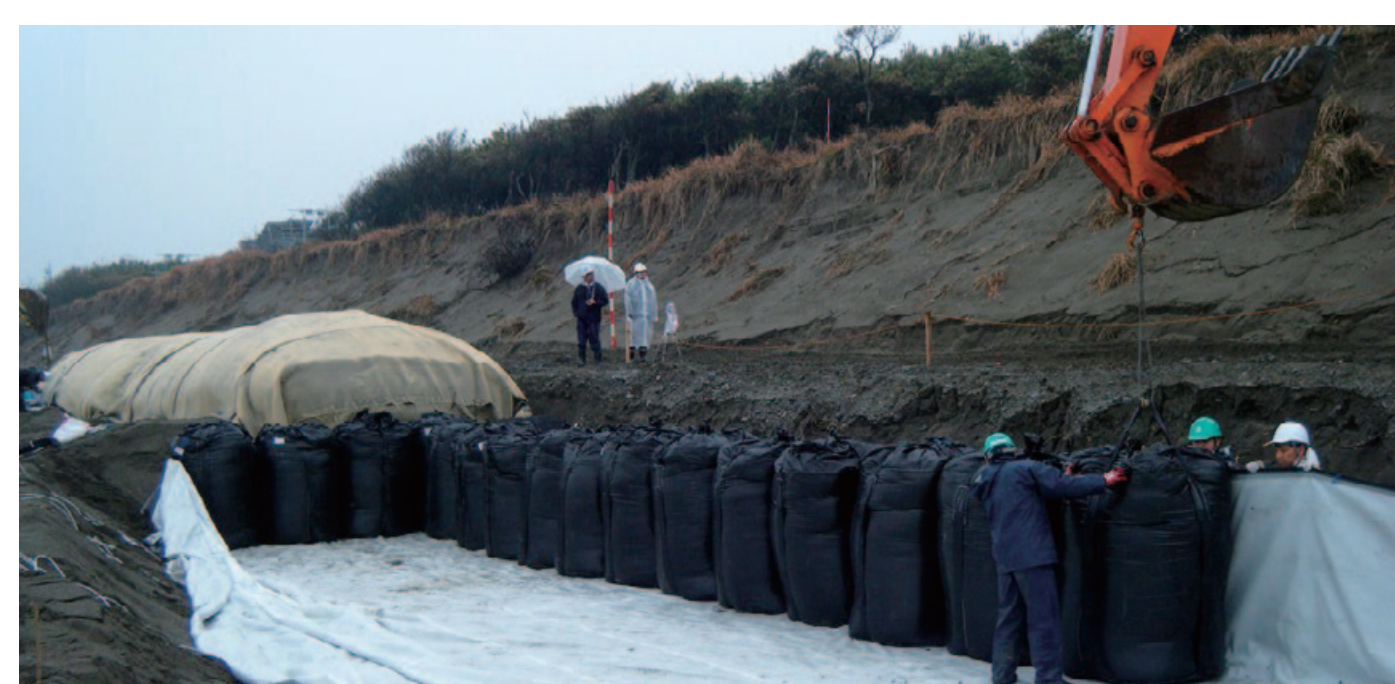
- ④ 大型土のうを周囲から順に内側の枠となるように並べ、サンドパックに備え付きの紐と大型土のうを固定する。

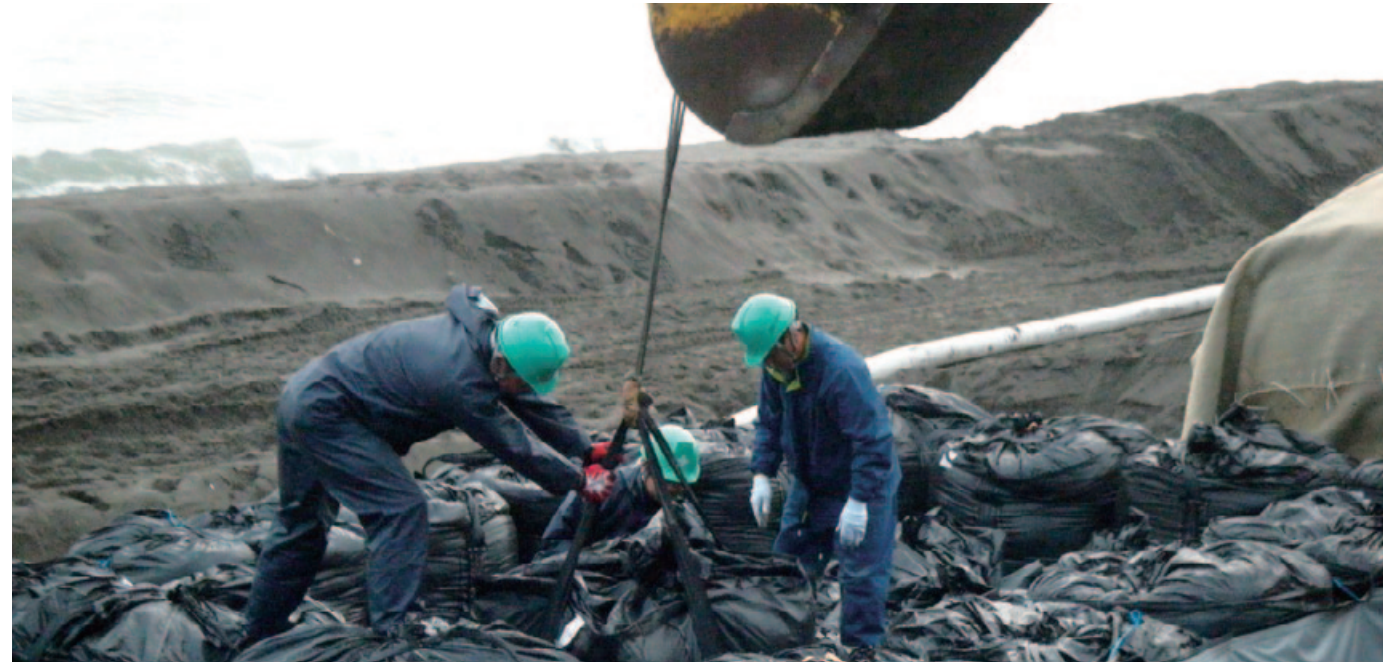
- ⑤ 残りの土のうを中心に詰める。

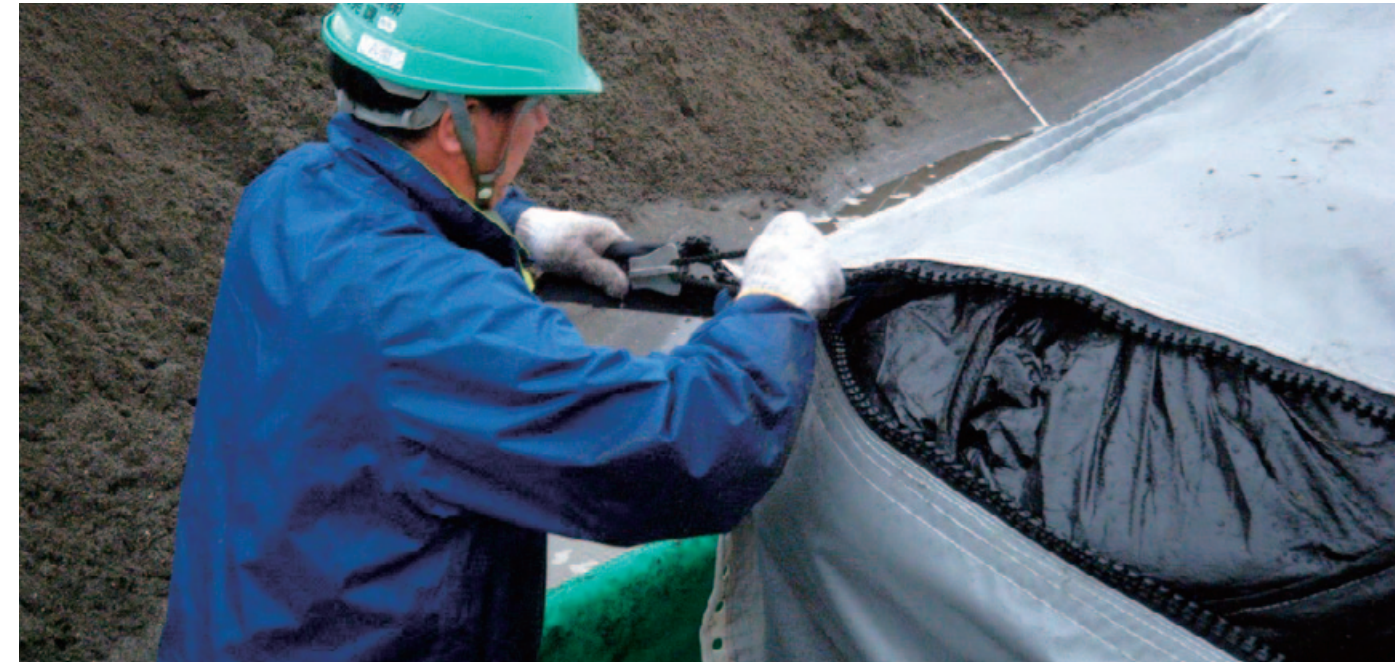
- ⑥ 蓋をファスナーにて閉じる。

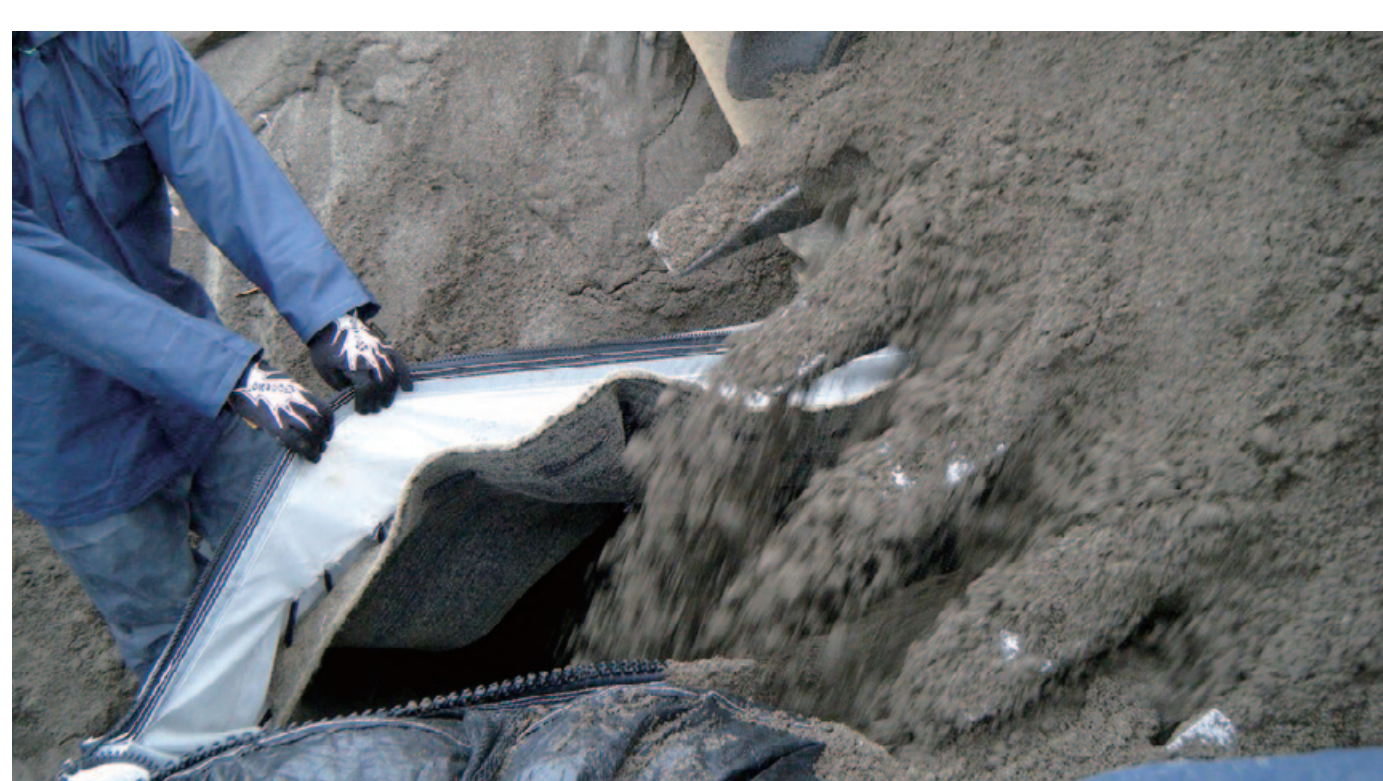
- ⑦ 接続部に砂を投入する。

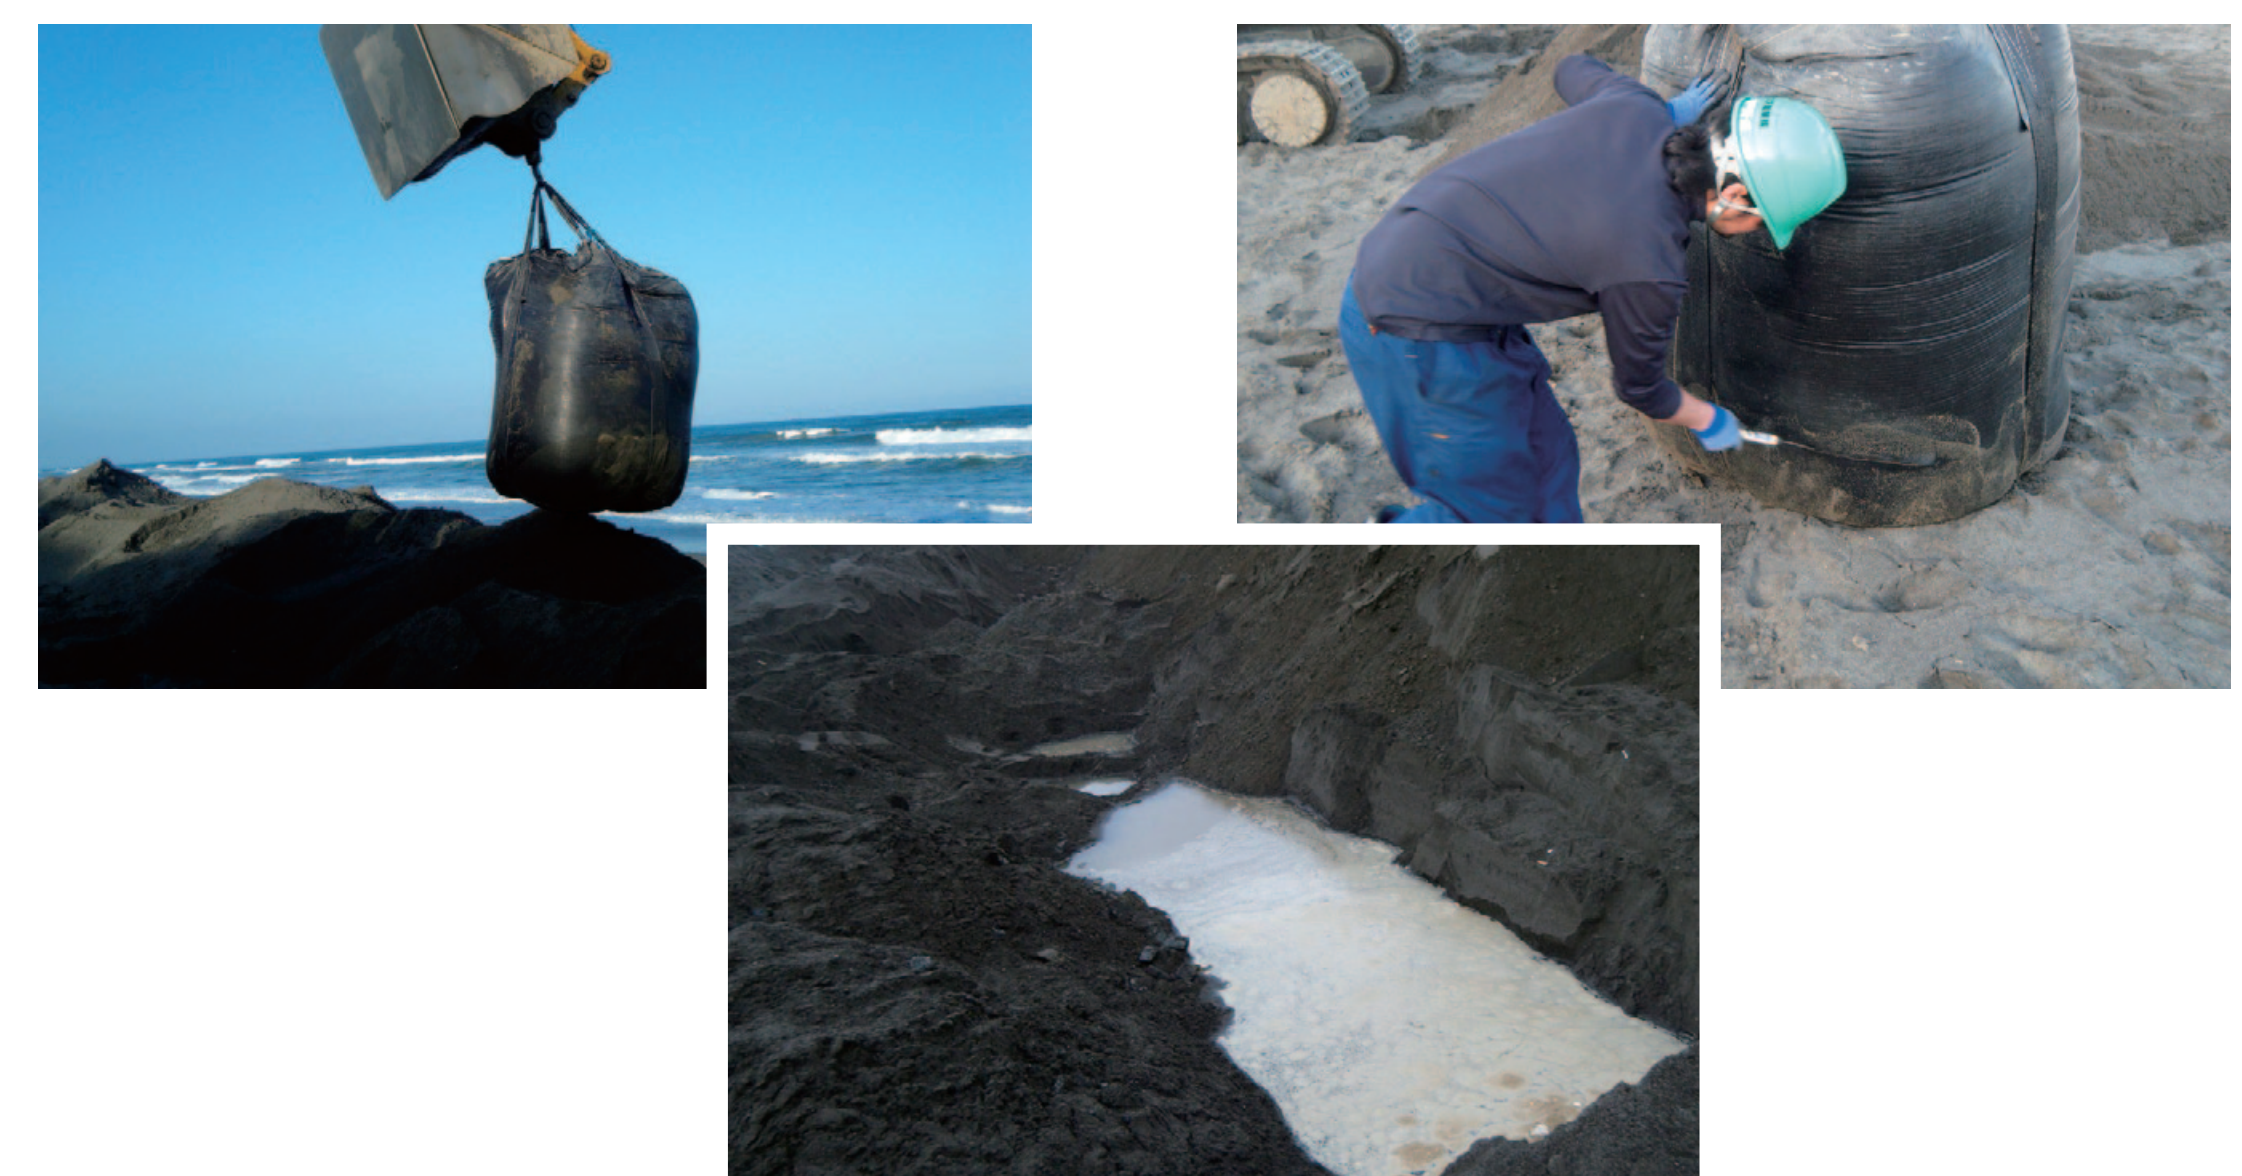
撤去工事は試験体のサンプリング、現地スケールにおいての損傷部拡大試験後に、実施した。作業は以下の手順で行われた。

- 1)サンプリング。 2)蓋を開け、大型土のうをバックホウにて取り出す。 3)大型土のうの各個破壊。 4)サンドパックの破壊。 5)運搬。 6)敷き均し。

破壊作業時間は1.5日であった。これは、用意したバックホウが爪有のタイプと爪無しのタイプと1台ずつであり、かつ直接破壊を行っている他社試験体に爪有のバックホウが使用されたことにより、鎌等を用いて大型土のうを各個破壊したためである。また、西湘海岸と同様に、搬入箇所が遠く、加えて、ダンプの出入りが激しい場所であったため、運搬にも時間を要した。

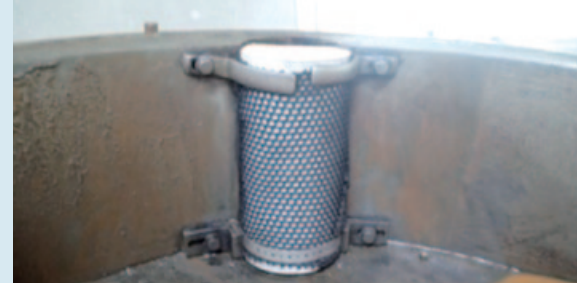
56,000

特に破網は確認されなかった。

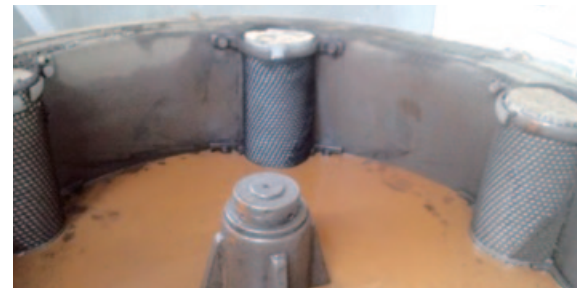
84,000

特に破網は確認されなかった。

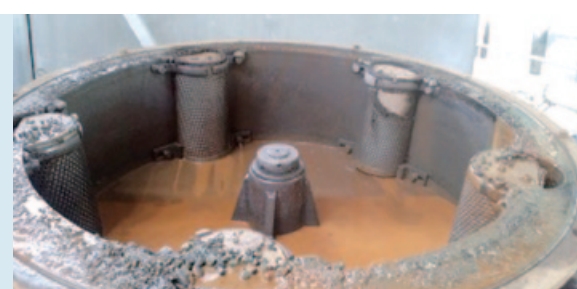
112,000

外材に破網が確認された。  
内網の破網は確認されなかった。

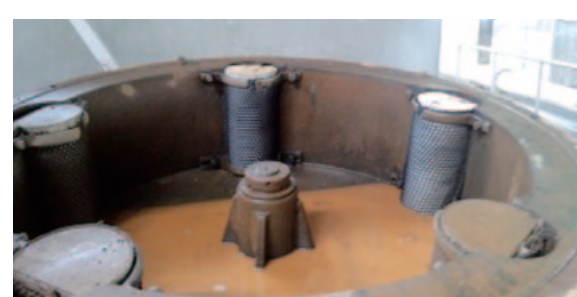
130,000

特に破網は確認されなかった。

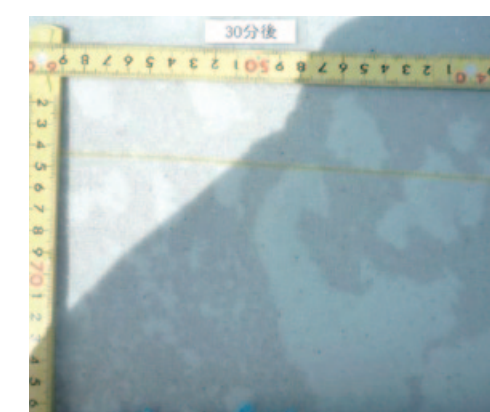
2.2

外側シートが  
破網した。

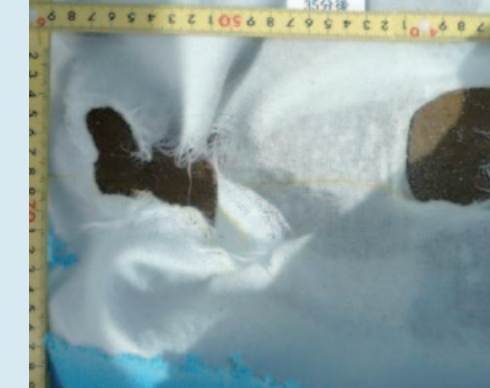
2.5

内側基布が  
破網した。
