# NAKADA SAND PACK

## ナカダ産業のサンドパックの特徴 3層からなる強化構造！

## 西湘海岸施工実験

## 宮崎海岸施工実験

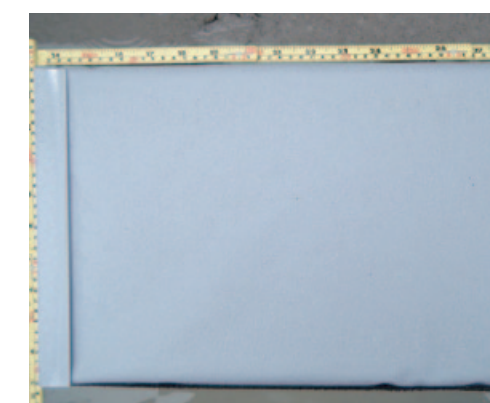
2.5

表面は摩耗されて  
いるが、樹脂内部  
の繊維までは摩耗  
されていない。
